# Coordenadoria Municipal de Proteção e Defesa Civil

## AUTO DE CONSTATAÇÃO

(VISTORIA REALIZADA COM BASE NA LEI FEDERAL 12.608 DE 10 DE ABRIL DE 2012)

**CADASTRO Nº:** 0041/22      **DATA:** 28/01/22      **HORÁRIO:** 11:15:00      **ROTOCOLO:** 4120  
**SOLICITAÇÃO DE:** Auto de Constatação      **SOLICITANTE:** Cons. Reg. de S. Social - R. MS      **REGIÃO:** Anhanduizinho  
**BAIRRO:** Vila Carvalho      **ENDEREÇO:** Rua Shoei Arakaque      **Nº:** 205  
**CPF:** 9 9174-4923      **AGENTE DE VISTORIA:** João Roberto  
**TELEFONE:** 9 9174-4923      **email:** cress@cress-ms.org.br      **EQUIPE:** S. Neto, Juliano e Nunes

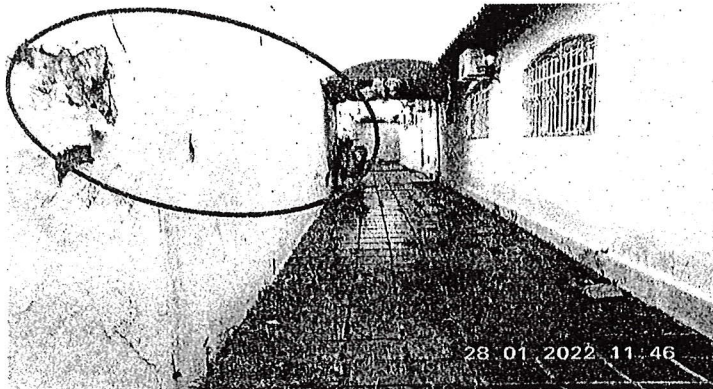
FOTO 3: Infiltrações na parede do imóvel vizinho

É de extrema importância frisar que a situação dos problemas relatados, durante a vistoria ao local, apresenta risco iminente de acidentes, podendo ocasionar tanto danos materiais quanto a pessoas. Sugere-se que sejam reparados com a maior brevidade possível, por profissional habilitado.

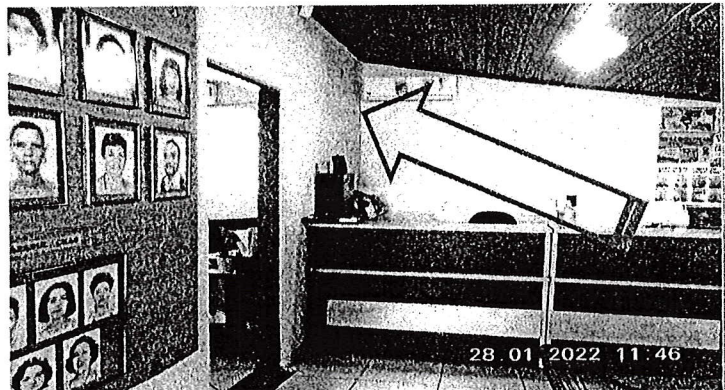
FOTO 4: Trincas na junção de paredes

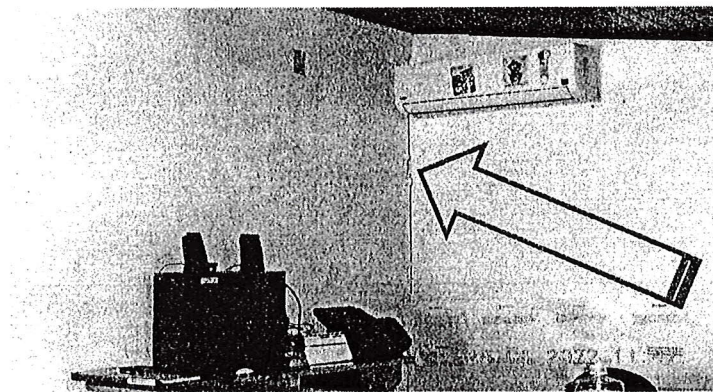
FOTO 5: Trincas na junção de paredes

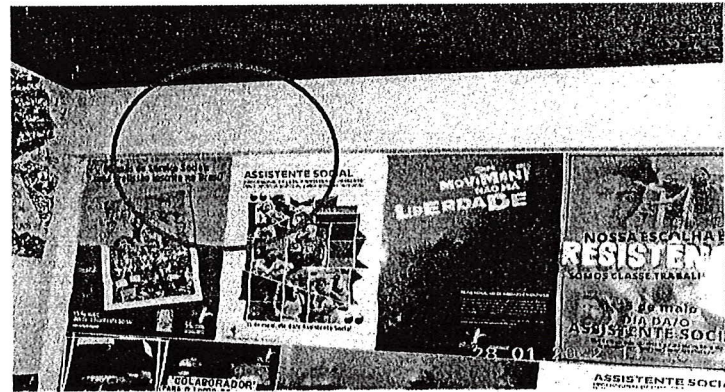
FOTO 6: Fissuras

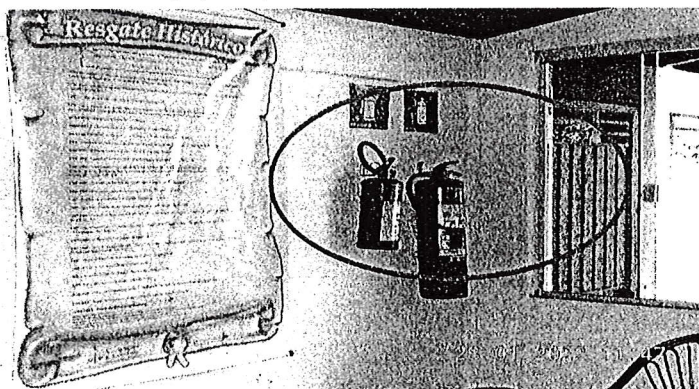
FOTO 7: Fissuras

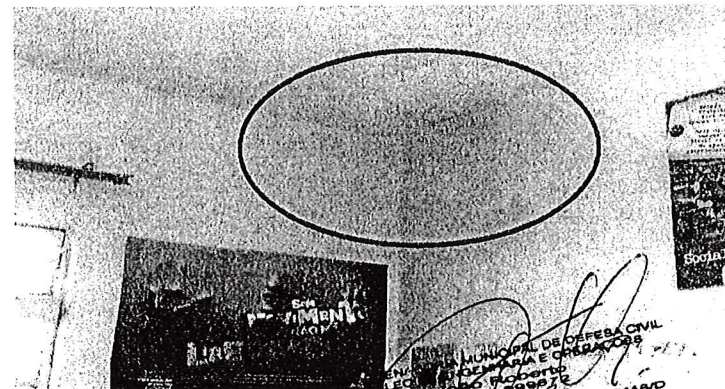
FOTO 8: Umidade proveniente do telhado

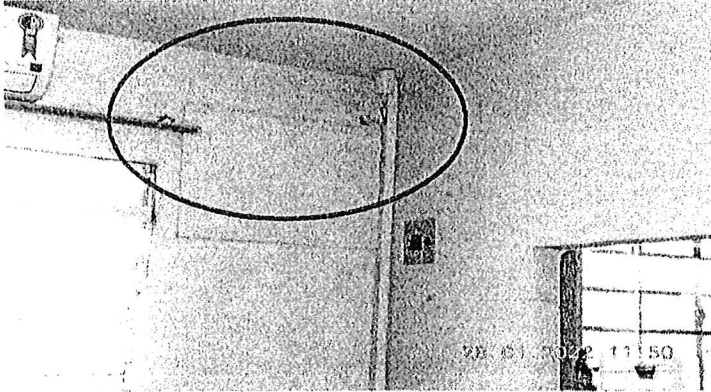
FOTO 17: Fissuras

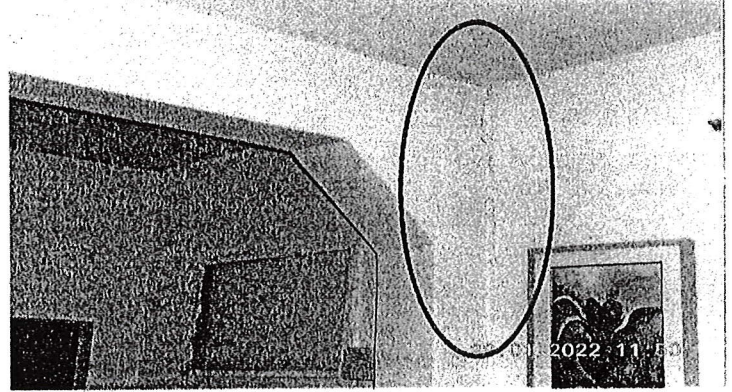
FOTO 18: Fissuras

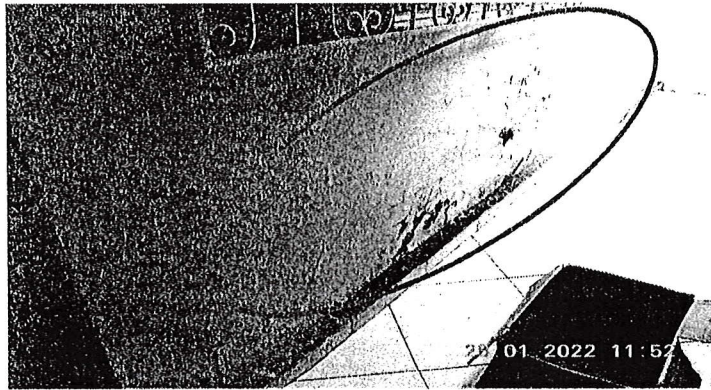
FOTO 19: Risco de queda de revestimento

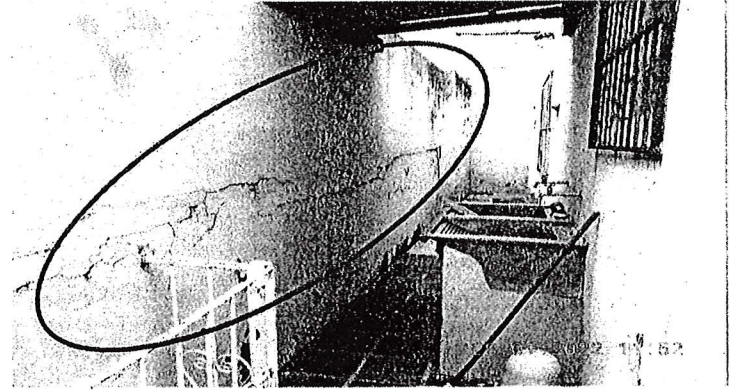
FOTO 20: Risco de queda de revestimento

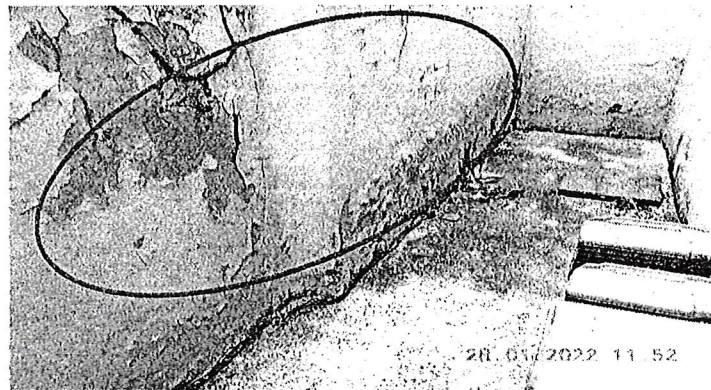
FOTO 21: Risco de queda de revestimento

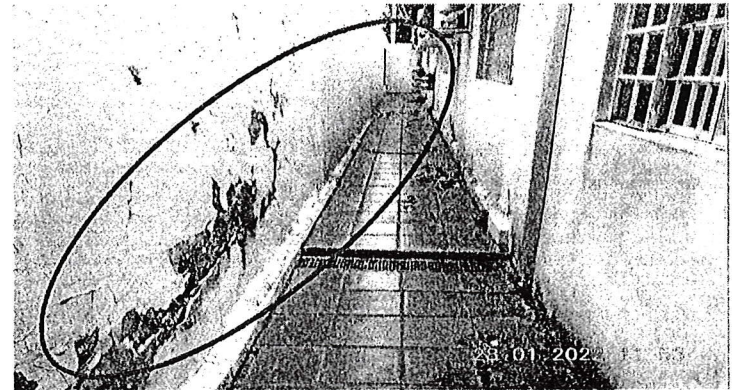
FOTO 22: Risco de queda de revestimento

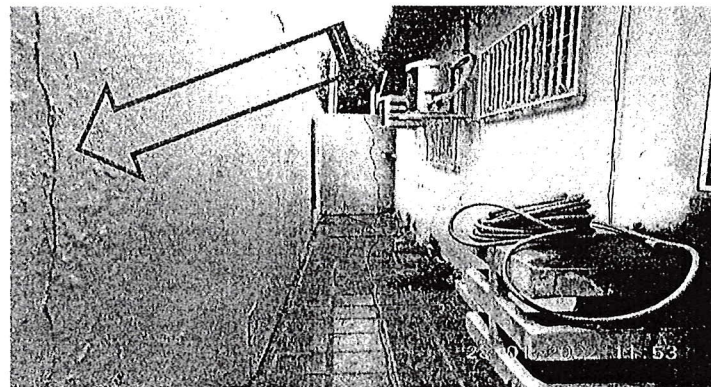
FOTO 23: Risco de queda de revestimento
