# LAUDO TÉCNICO DE VISTORIA E AVALIAÇÃO - EDIFICAÇÕES DIVERSAS

Solicitante: CRESS - Conselho Regional de Serviço Social 21ª Região

Endereço: Rua Shoei Arakaki

A seguir são apresentadas as fotos tiradas durante a vistoria técnica realizada no dia 05/04/2022 no CRESS - Conselho Regional de Serviço Social, identificando e apontando as principais patologias encontradas na edificação (defeito de construção que compromete a durabilidade da estrutura em geral, além de desvalorizar o imóvel). A análise das fotos e prováveis causas das patologia encontradas, serão apresentadas na Seção 1.

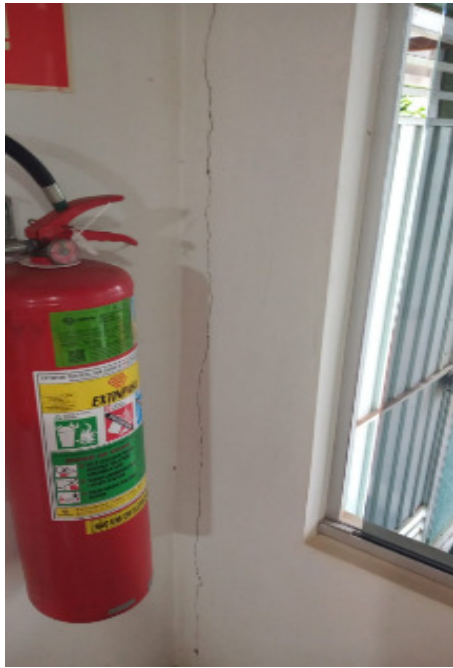
FISSURA QUINA PAREDE

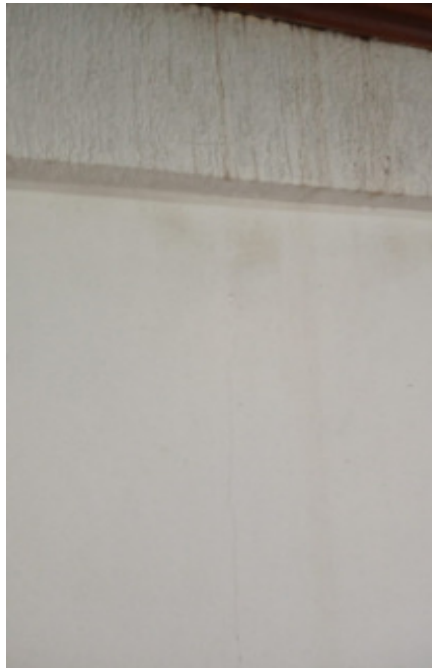
INFILTRAÇÃO

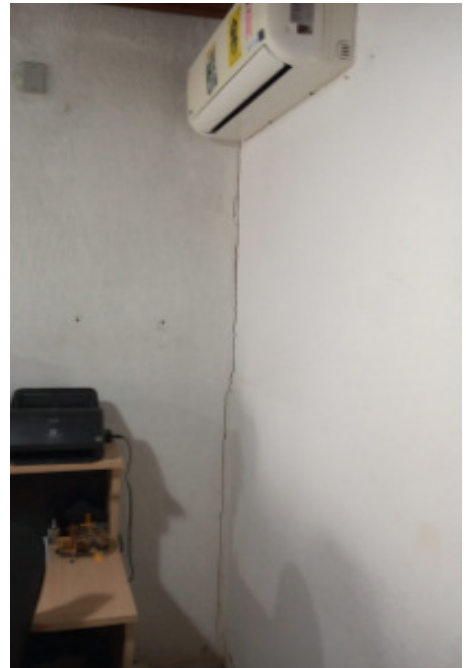
FISSURA QUINA PAREDE

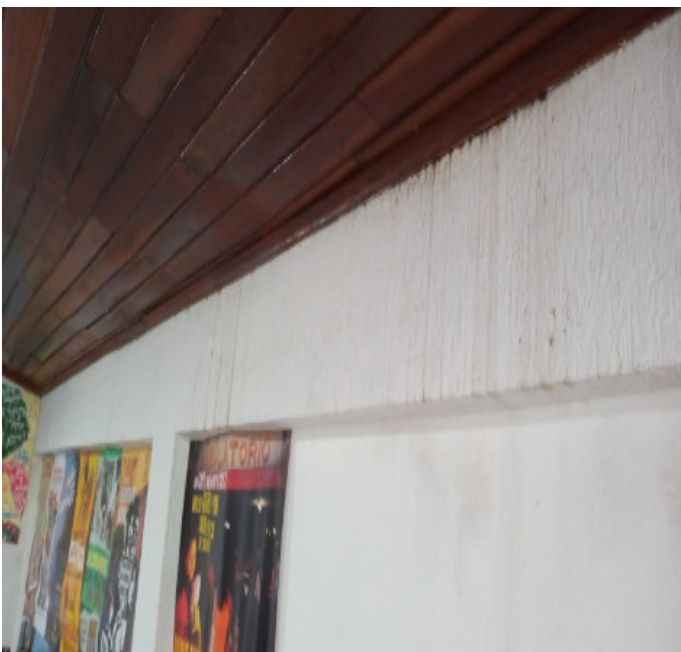
INFILTRAÇÃO

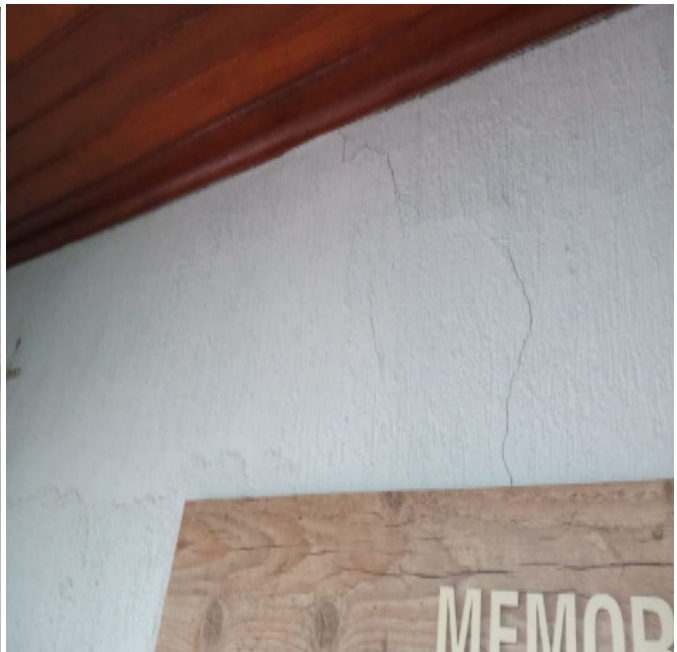
FISSURA

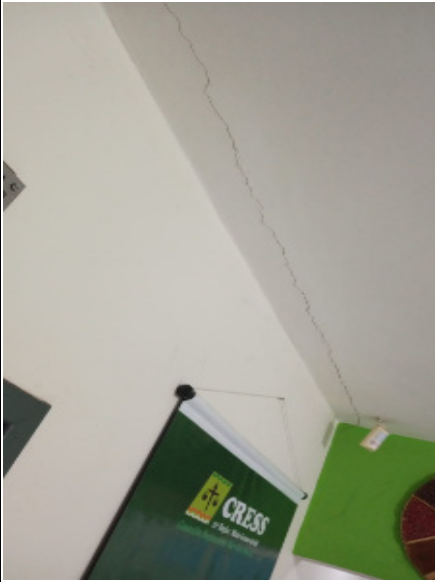
FISSURA TETO LAJE

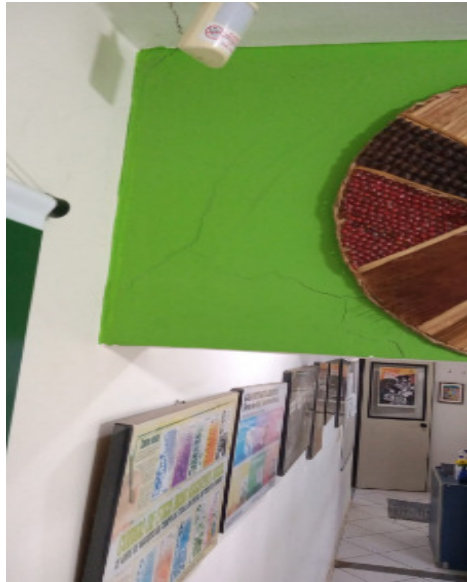
FISSURA CONTRA VERGA PORTA

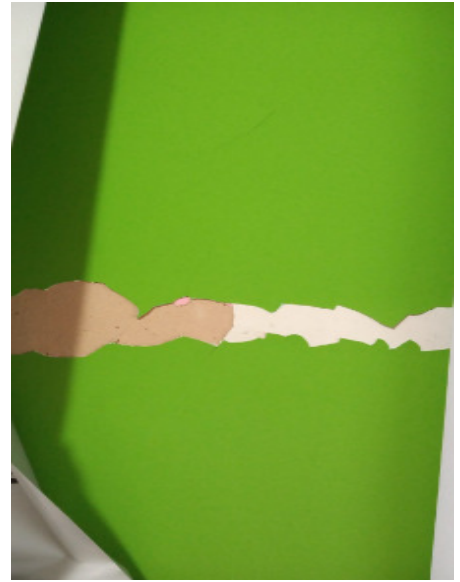
PINTURA DESCASCANDO

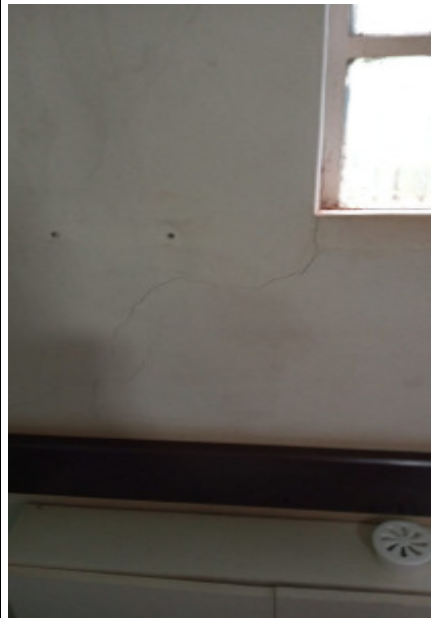
FISSURA/INFILTRAÇÃO

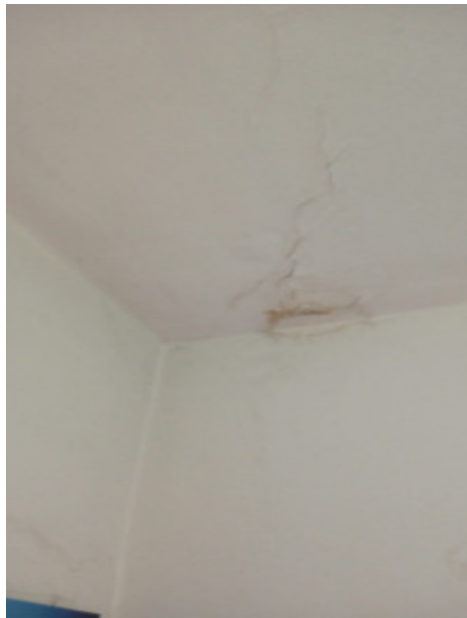
FISSURA/INFILTRAÇÃO

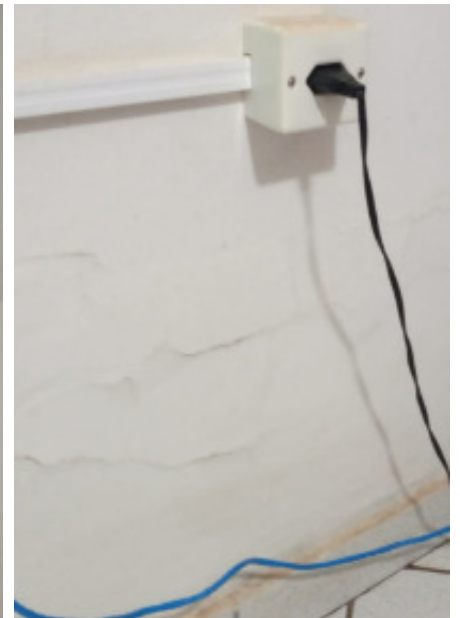
PINTURA DESCASCANDO

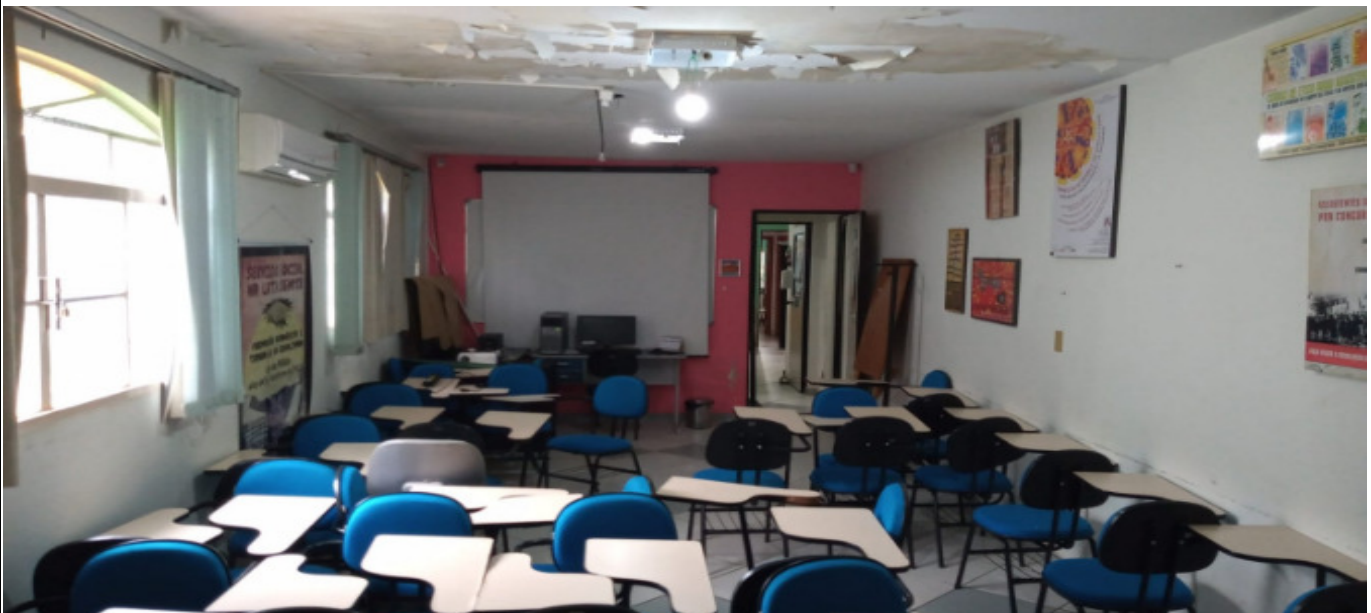
FISSURA/INFILTRAÇÃO

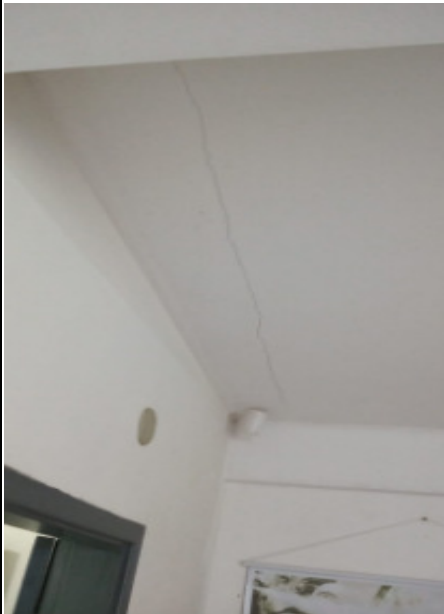
FISSURA TETO LAJE

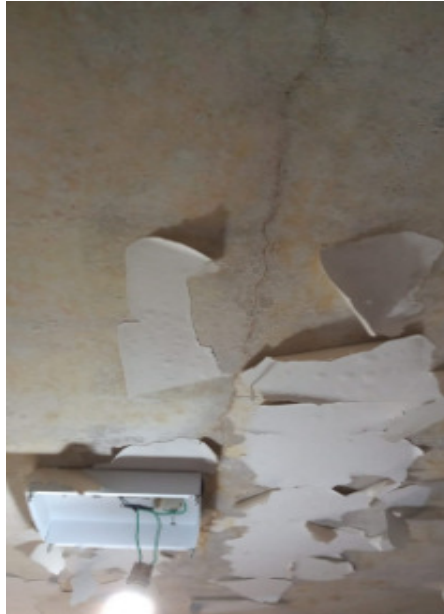
FISSURA/INFILTRAÇÃO TETO

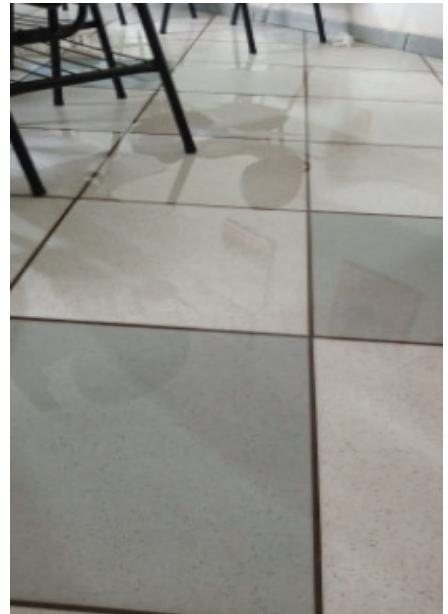
INFILTRAÇÃO/GOTEIRA

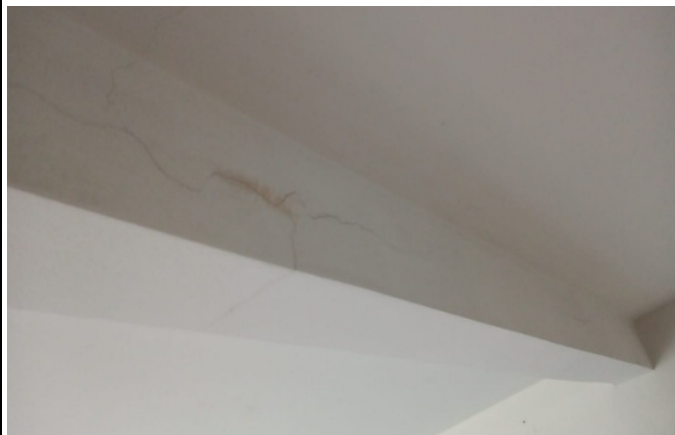
FISSURA EM VIGA

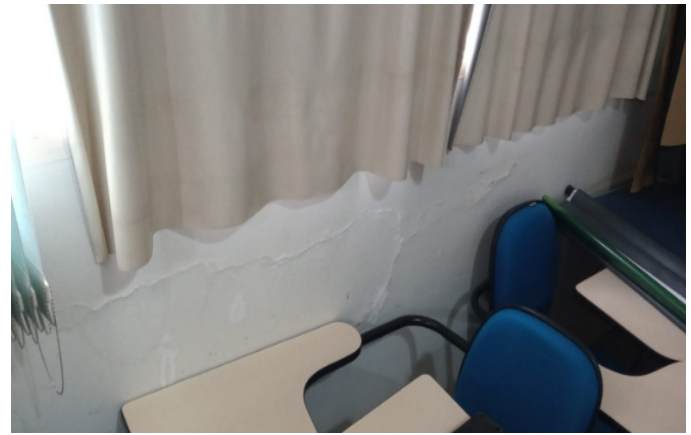
FISSURA/INFILTRAÇÃO PAREDE

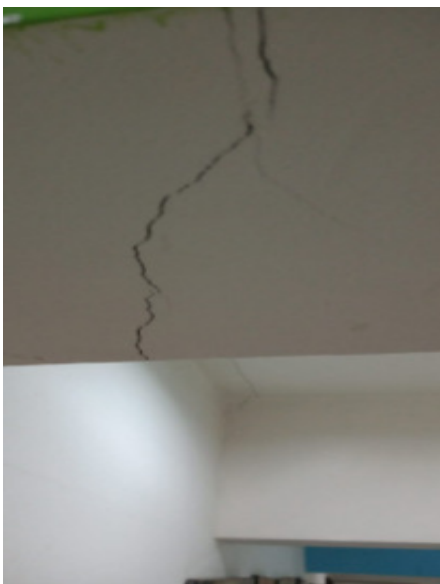
FISSURA PAREDE

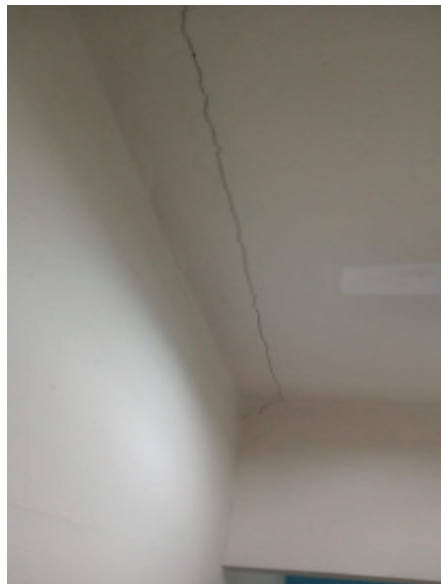
FISSURA TETO LAJE

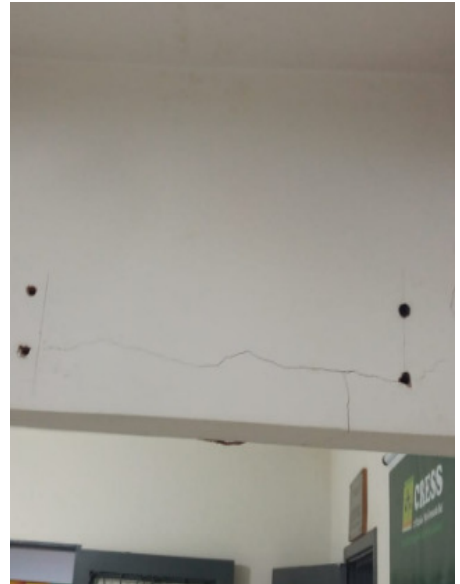
FISSURA CONTRA VERGA PORTA

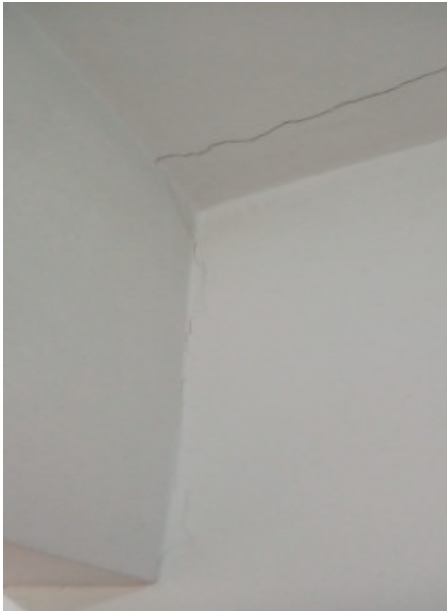
FISSURA TETO LAJE

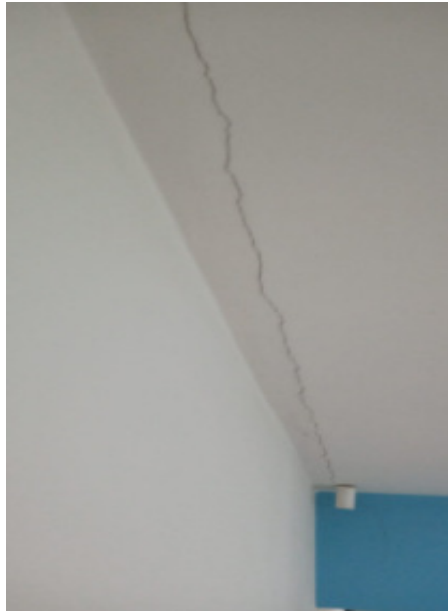
FISSURA TETO LAJE

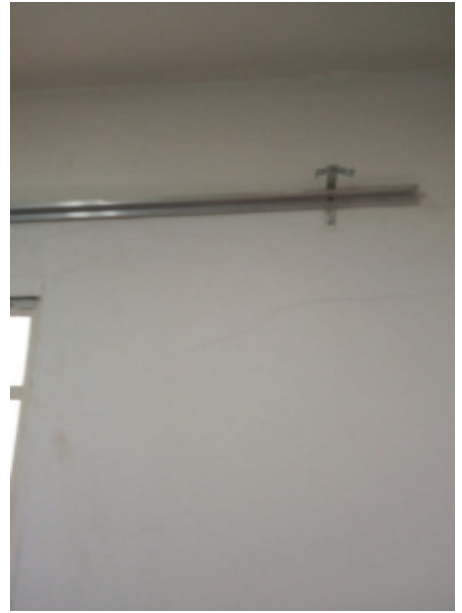
FISSURA PAREDE

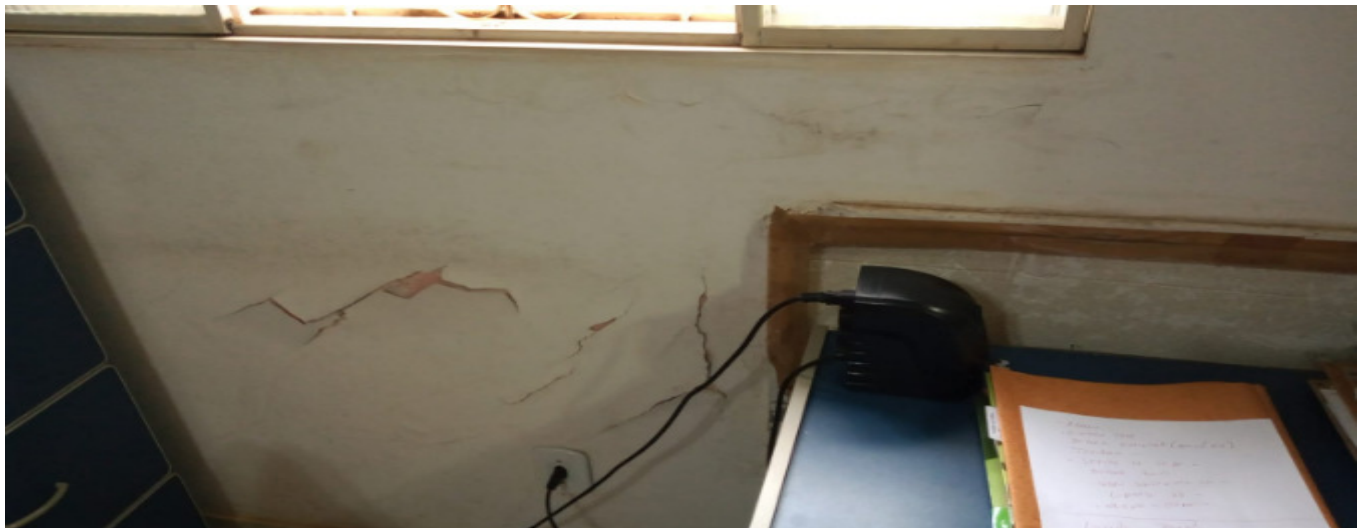
FISSURA/INFILTRAÇÃO E PINTURA DESCASCANDO

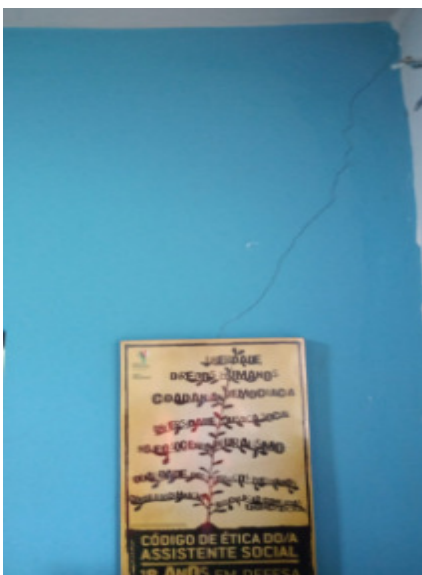
FISSURA PAREDE

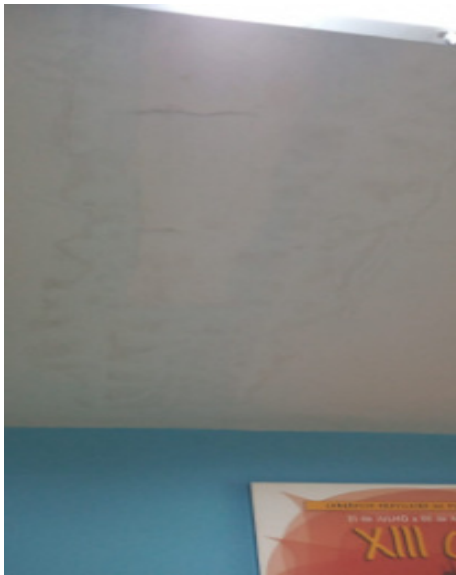
INFILTRAÇÃO TETO

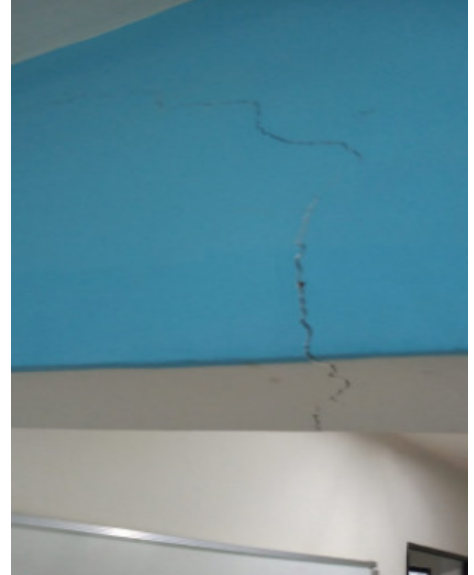
FISSURA CONTRA VERGA PORTA

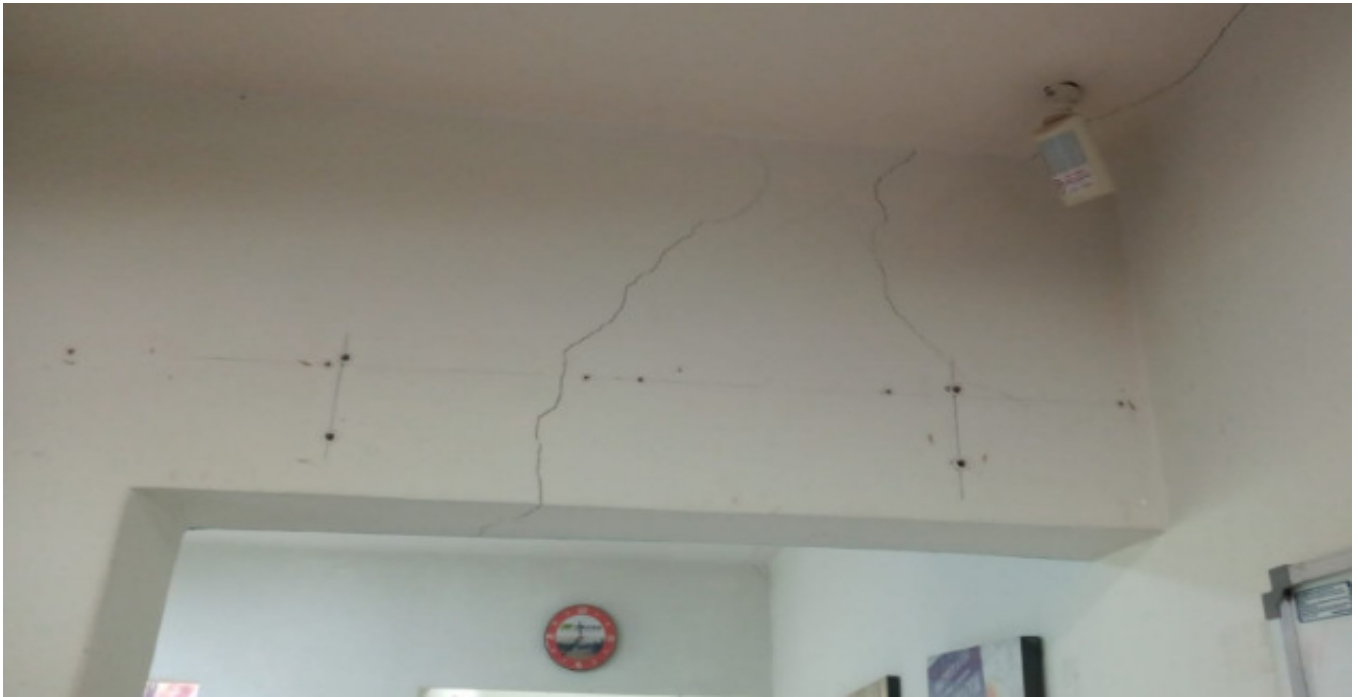
FISSURA PAREDE/TETO

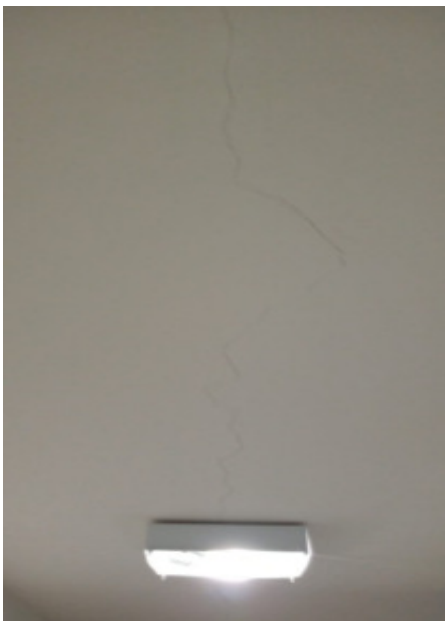
FISSURA TETO LAJE

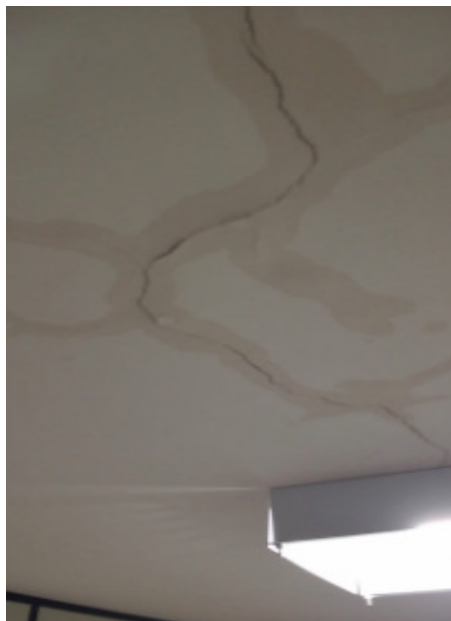
FISSURA/INFILTRAÇÃO TETO

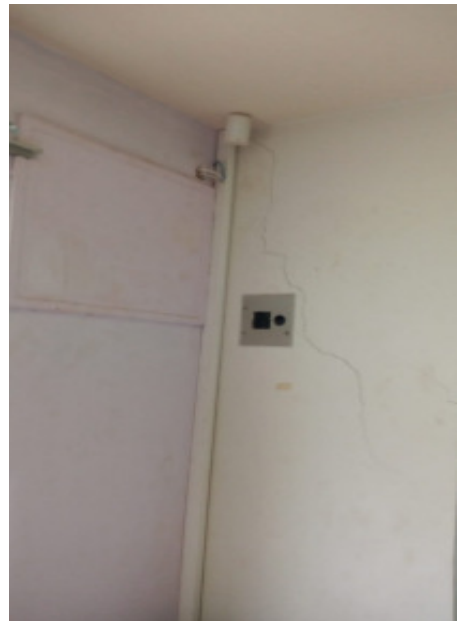
FISSURA PAREDE

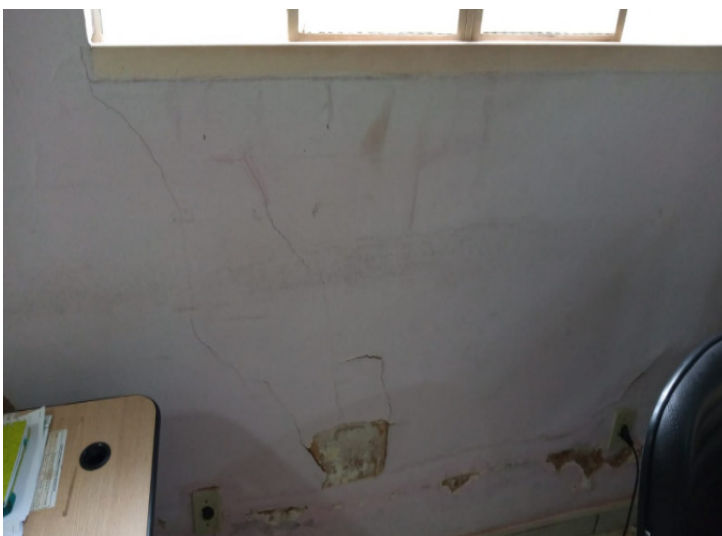
FISSURA/INFILTRAÇÃO E PINTURA DESCASCANDO

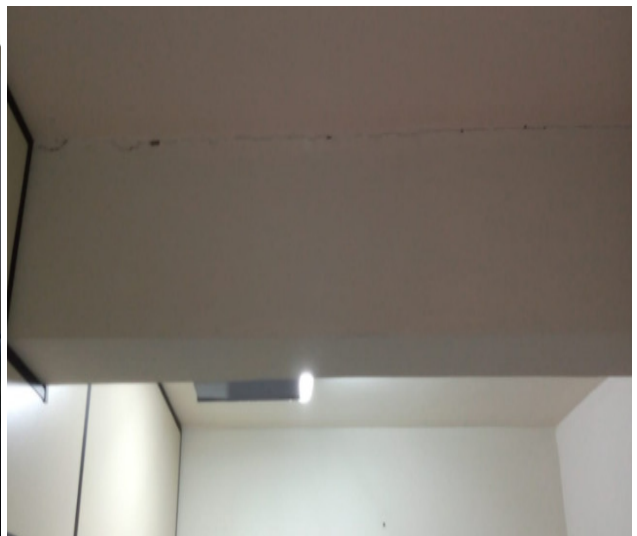
FISSURA VIGA/TETO LAJE

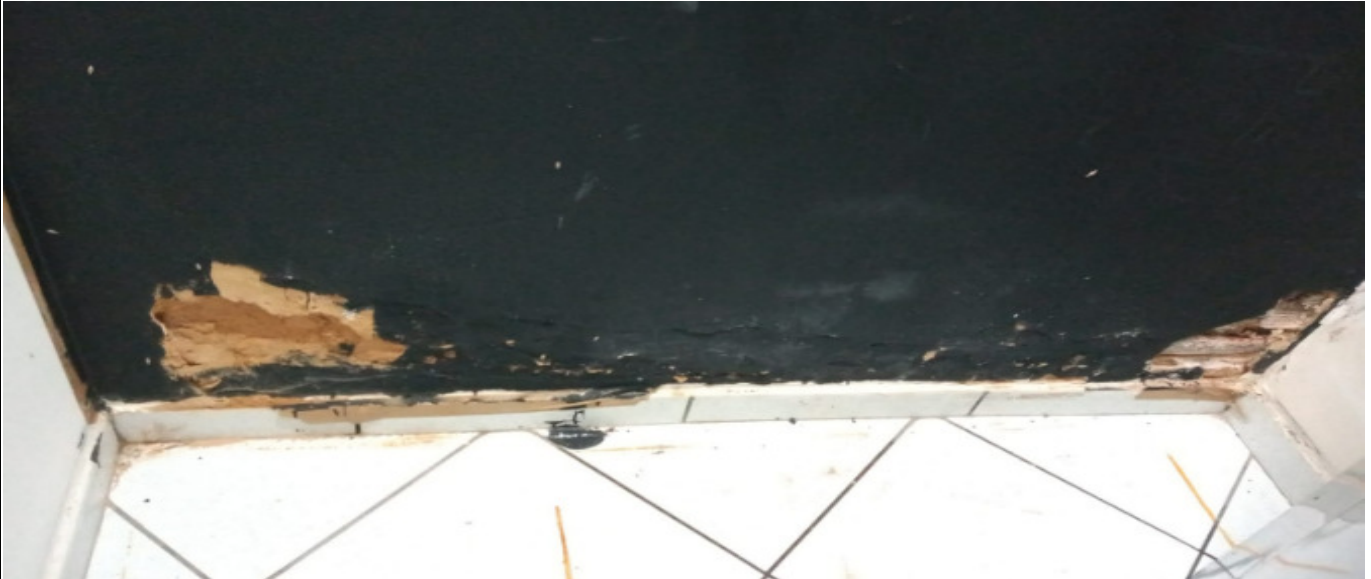
REBOCO DESAGREGANDO

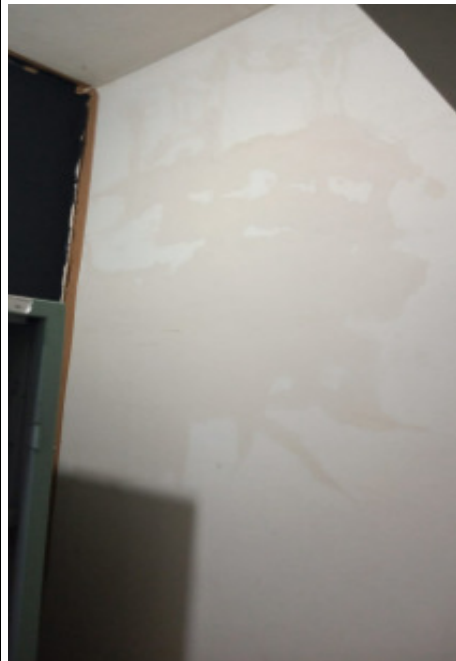
INFILTRAÇÃO PAREDE

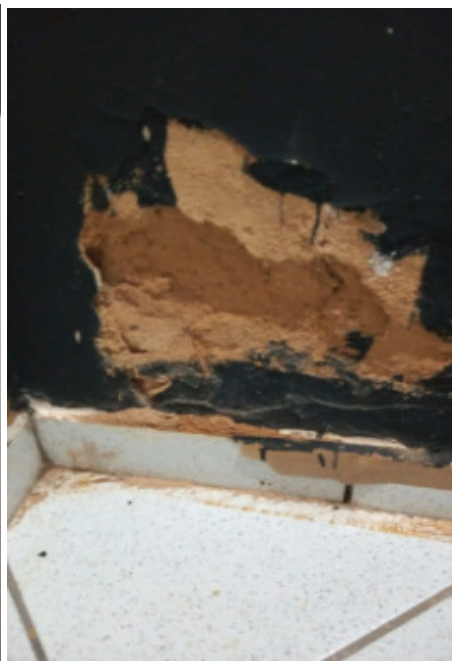
REBOCO DESAGREGANDO  
ESCRITÓRIO 5

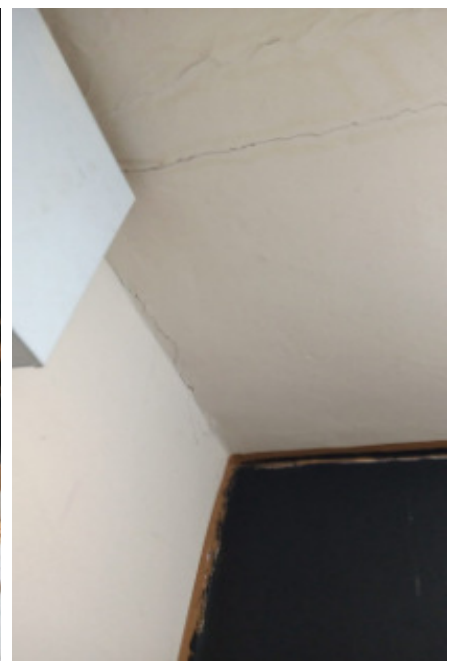
FISSURA TETO LAJE

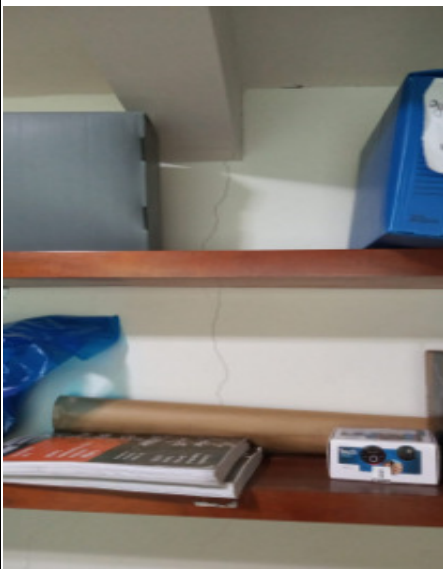
FISSURA PAREDE

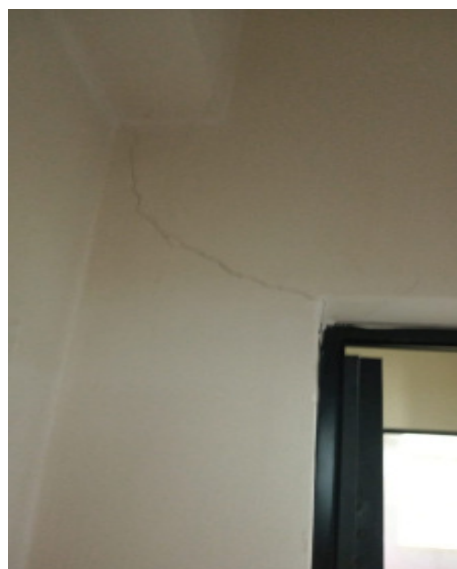
FISSURA PAREDE

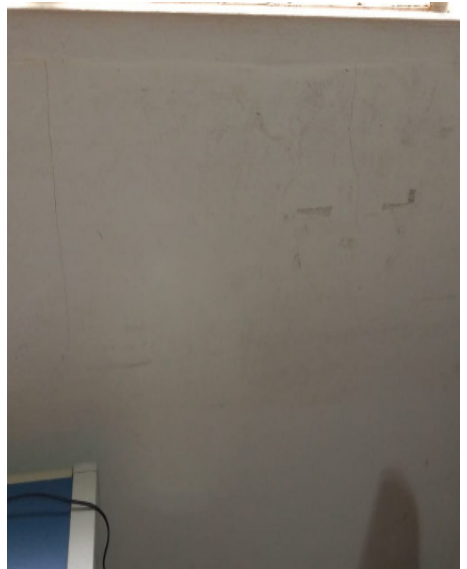
FISSURA/INFILTRAÇÃO

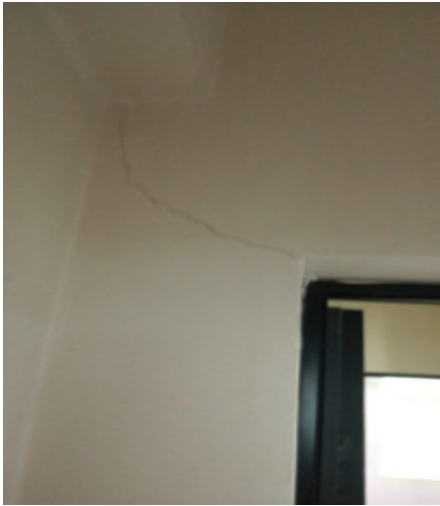
FISSURA PAREDE

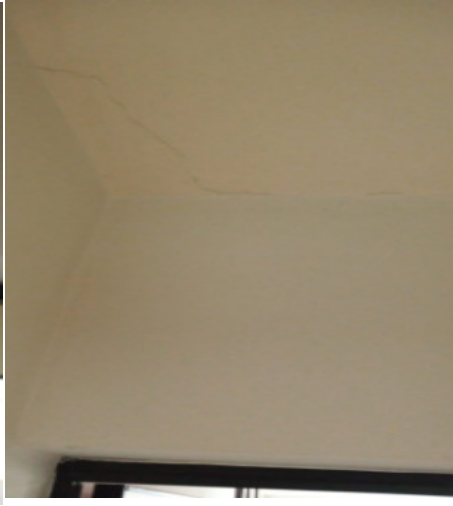
FISSURA TETO LAJE

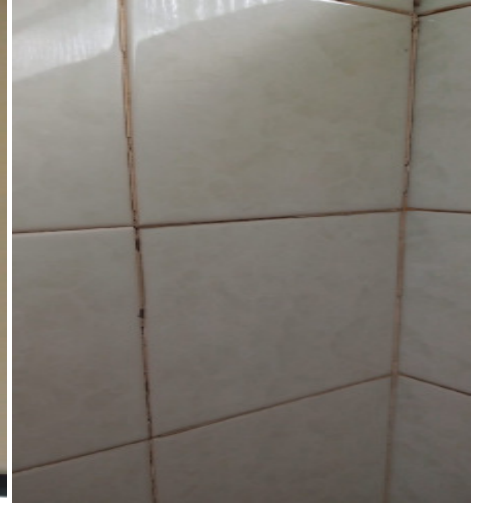
DESPLACAMENTO AZULEJO

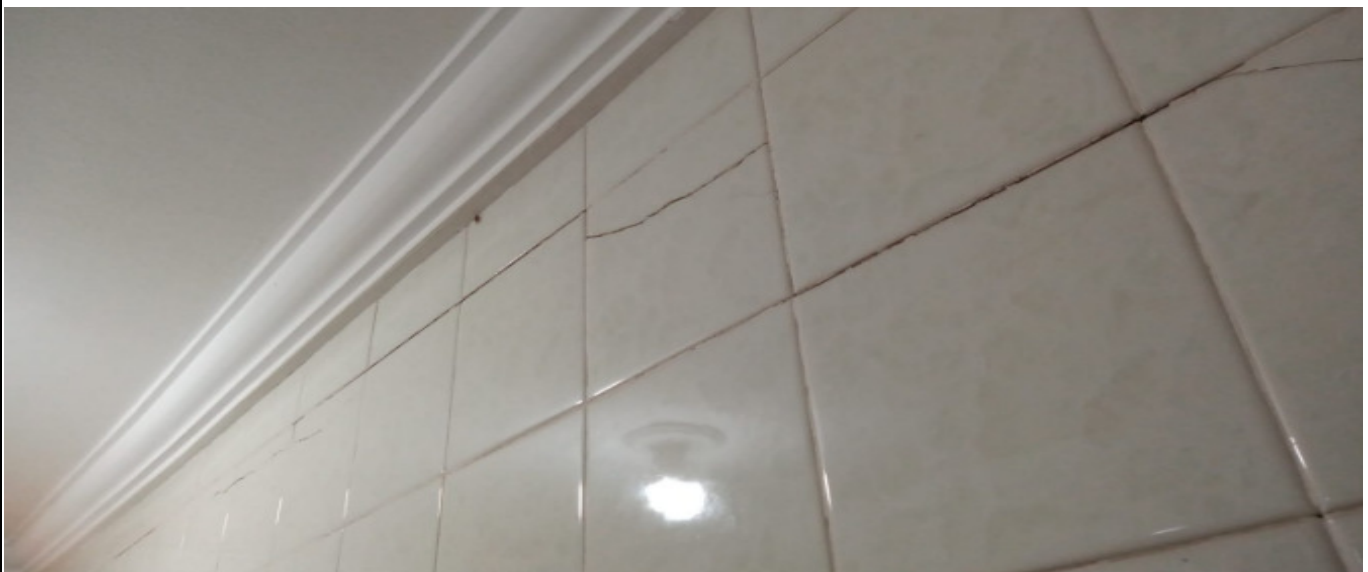
FISSURA/AZULEJO DESPLACADO

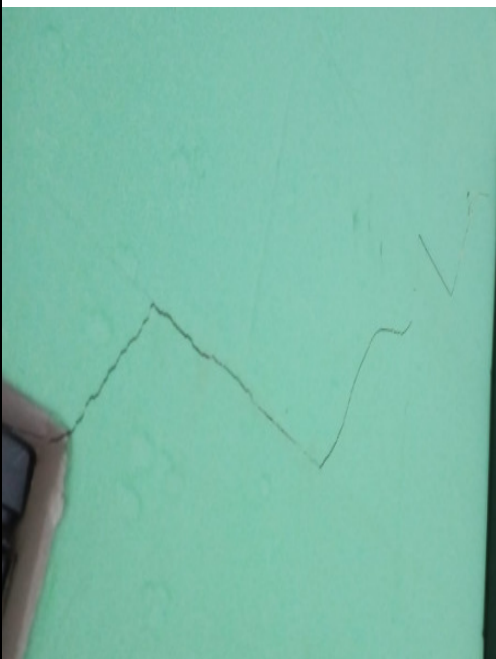
FISSURA PAREDE

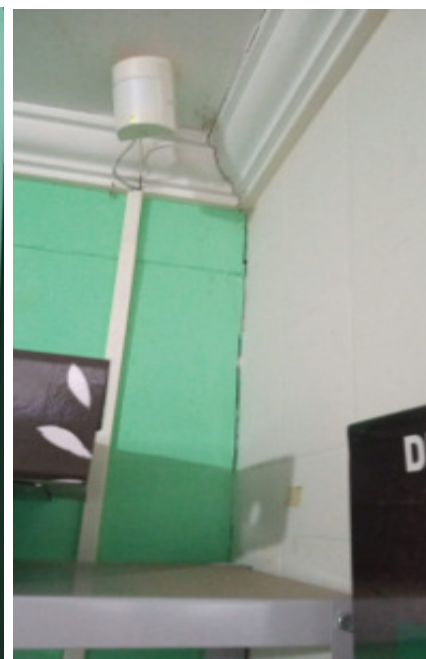
FISSURA QUINA PAREDE

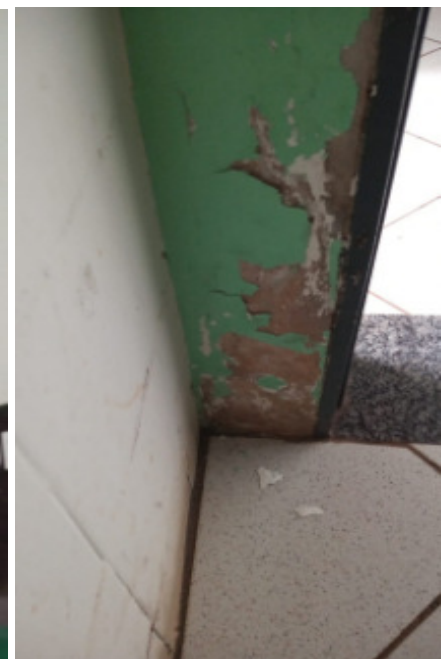
PINTURA DESCASCANDO

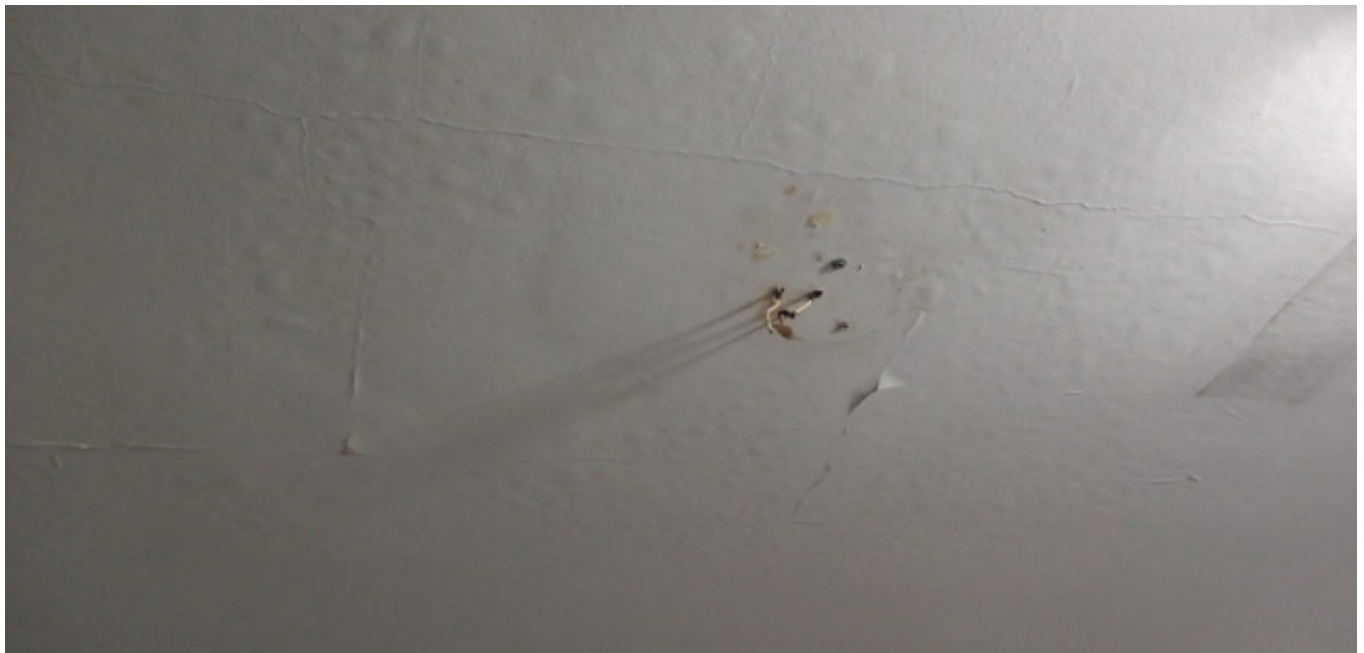
FISSURA/INFILTRAÇÃO TETO LAJE

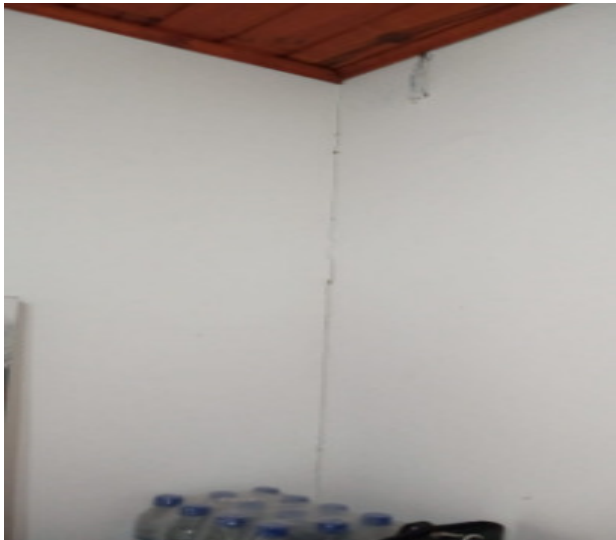
FISSURA QUINA PAREDE

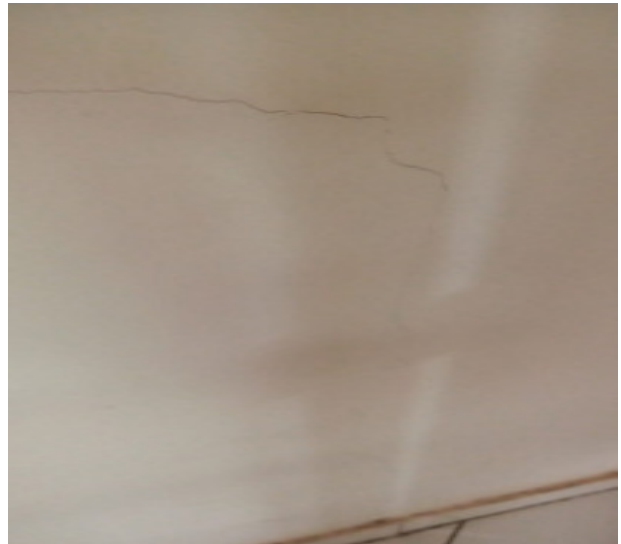
FISSURA PAREDE

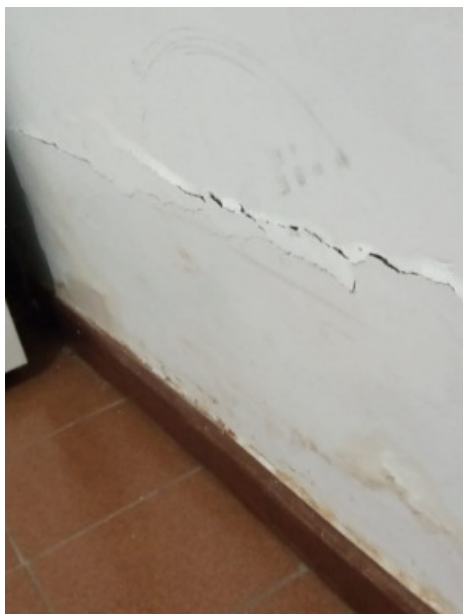
FISSURA PAREDE

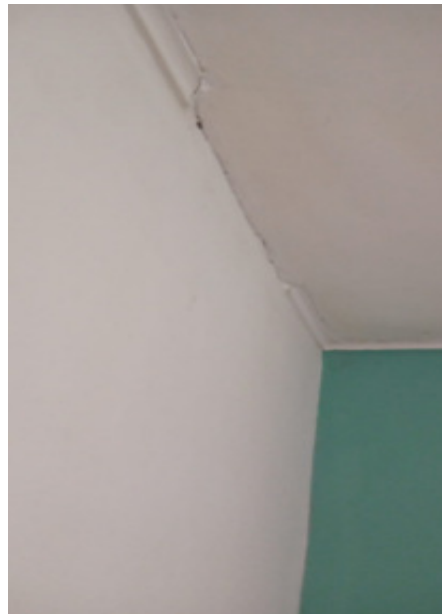
FISSURA ENCONTRO PAREDE/TETO

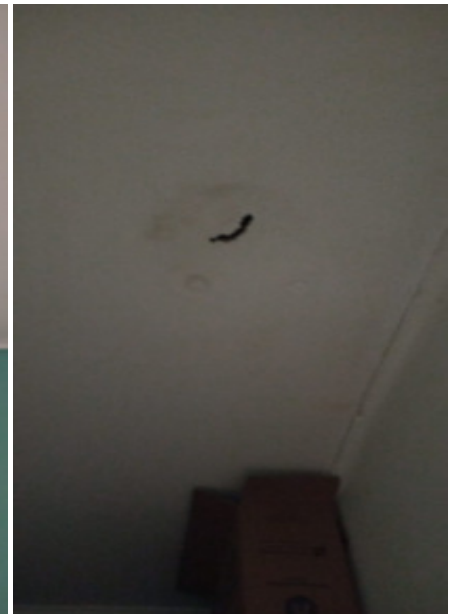
INFILTRAÇÃO/GOTEIRA

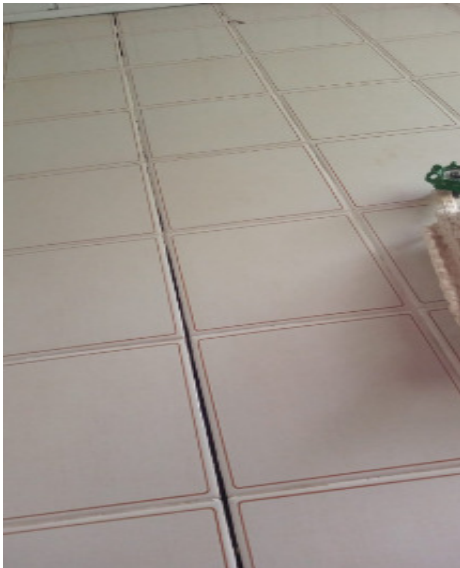
FISSURA PARDE

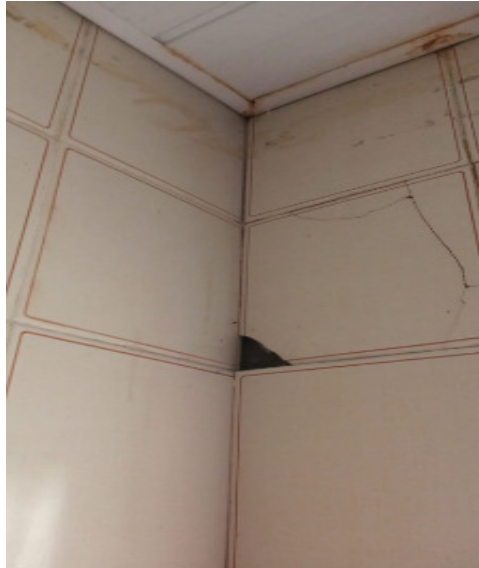
AZULEJO DESPLACADO

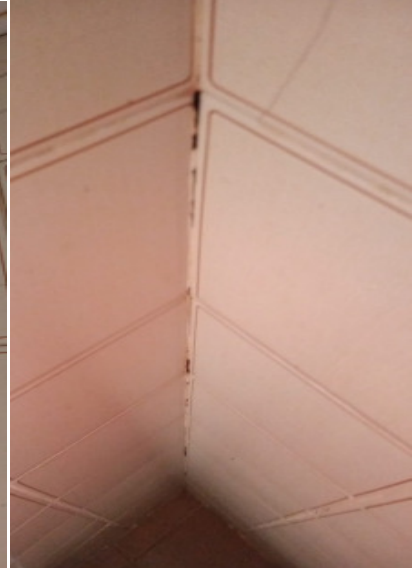
FISSURA QUINA PAREDE

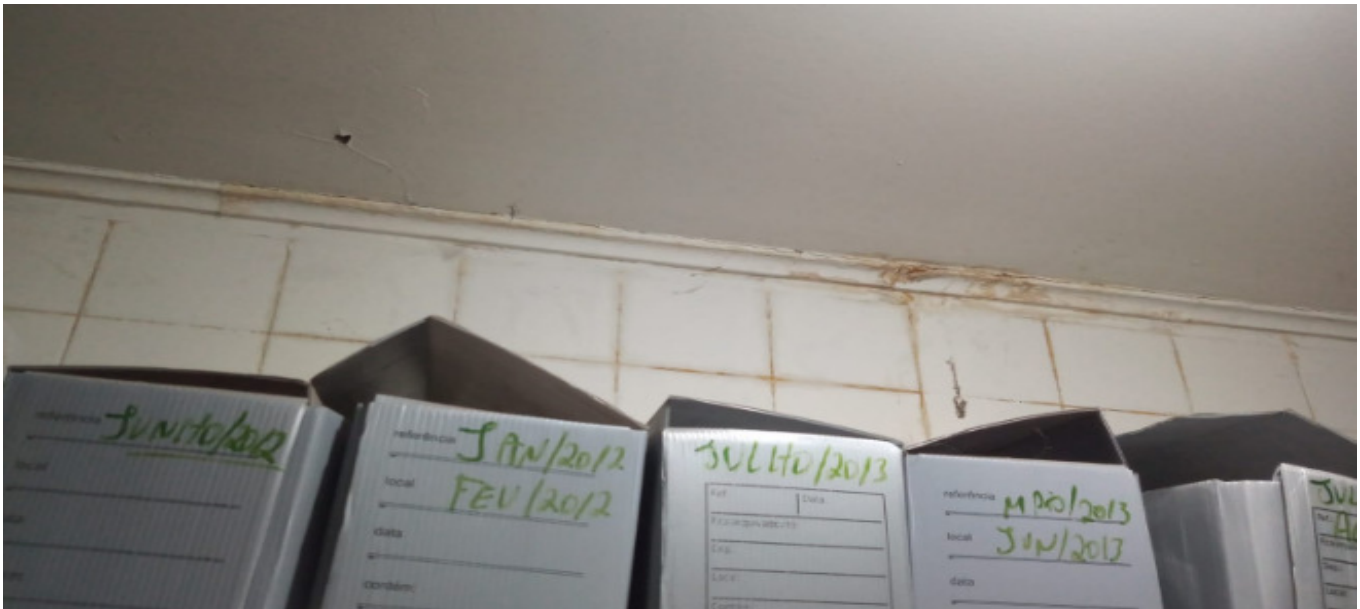
INFILTRAÇÃO/GOTEIRA FORRO GESSO

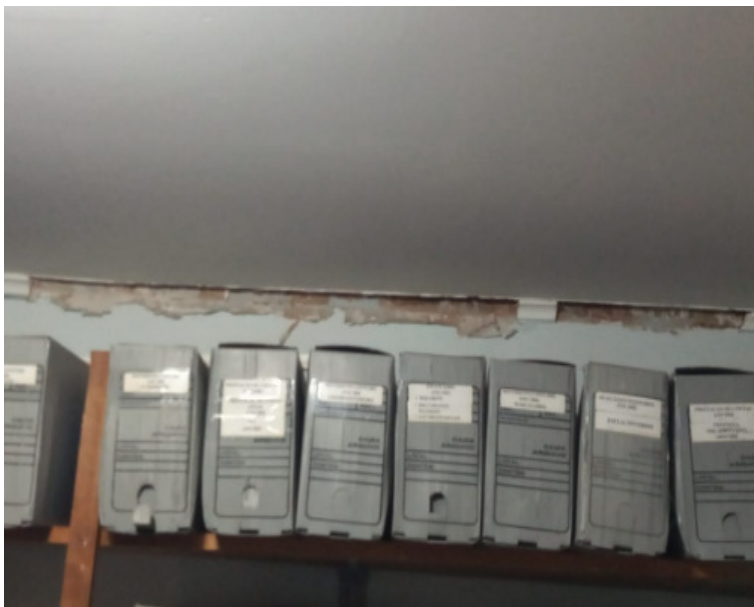
INFILTRAÇÃO FORRO GESSO

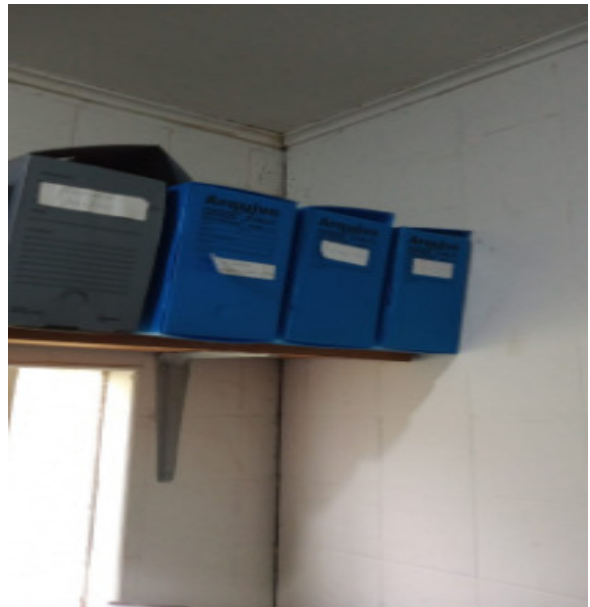
FISSURA QUINA PAREDE

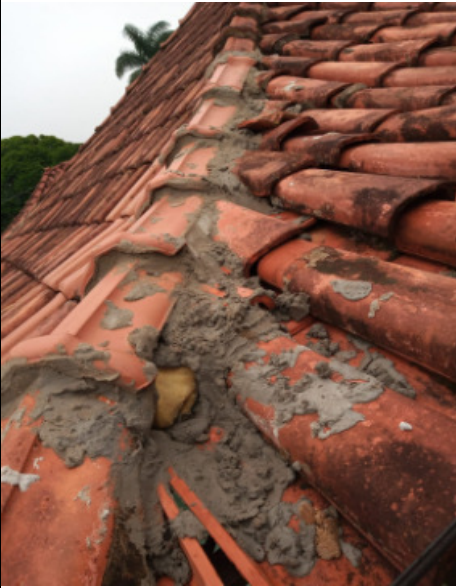
ERRO APLICAÇÃO CAPA TELHA

\_ Telhado - Foi relatado que há grande incidência e recorrência de infiltrações de água em dias de chuva ocasionando transtornos na rotina desta autarquia, apresentando uma grande quantidade de telhas quebradas, causando assim a deterioração do madeiramento da estrutura do telhado. Uma vez que, essas infiltrações ocorrem praticamente durante todo o ano, em dias de grande incidência de chuva, momentos em que os elementos envolvidos, encontram-se em estado precário de conservação.

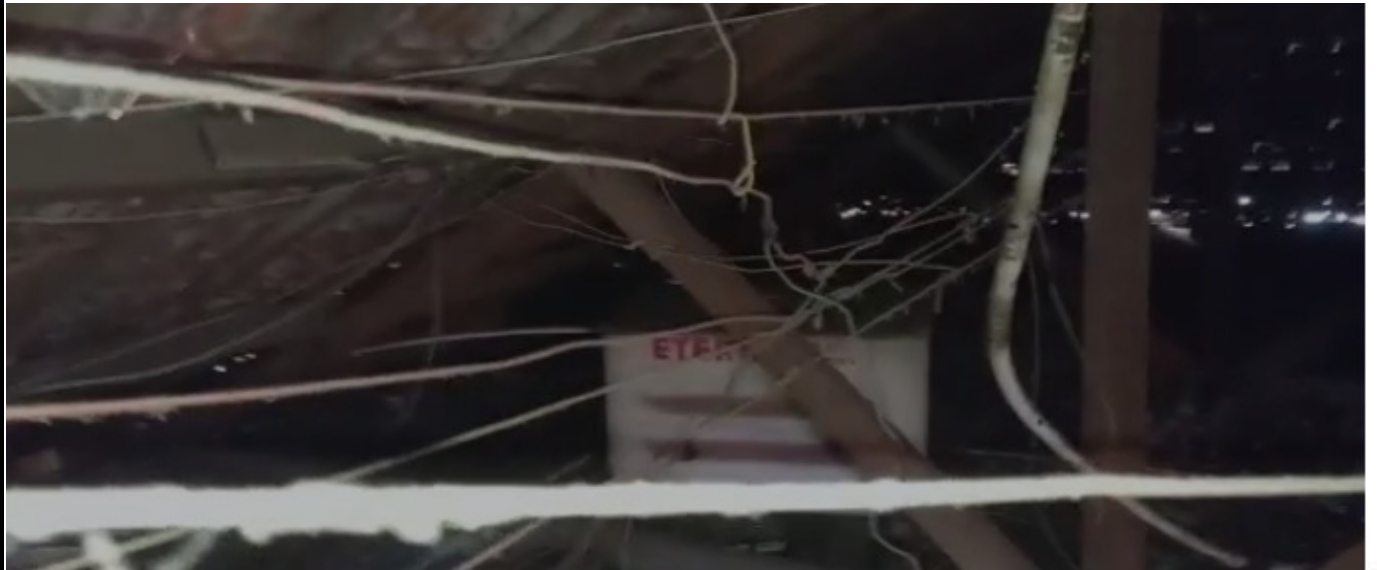
REDE ELÉTRICA PRECÁRIA

\_ Instalações elétricas fora da Norma Técnica Brasileira NBR-5410 (Instalações elétricas em baixa tensão).

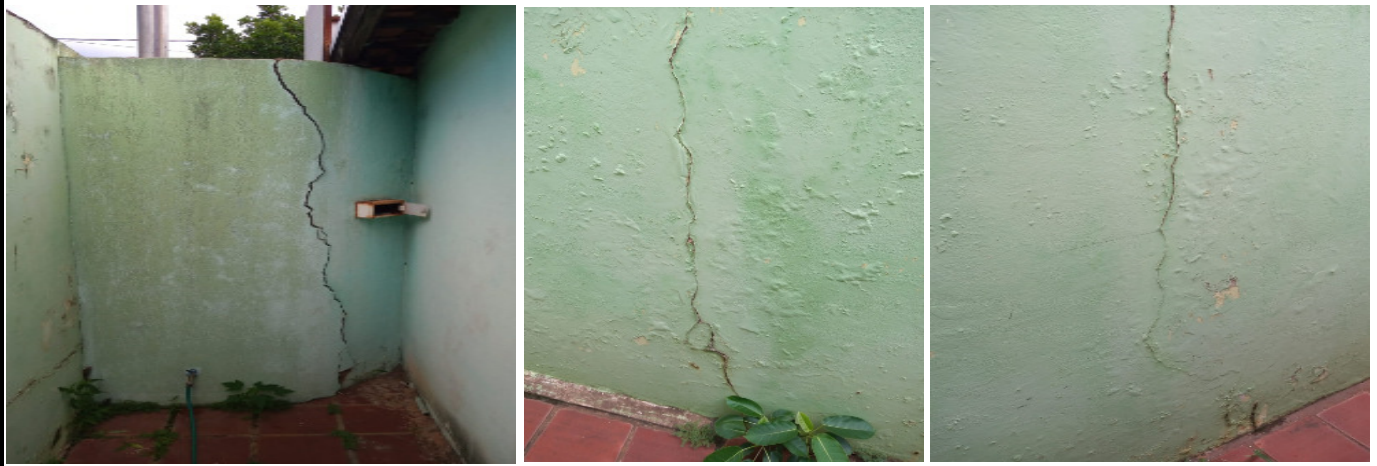
RACHADURA EM MURO
