# LAUDO TÉCNICO DE VISTORIA E AVALIAÇÃO - EDIFICAÇÕES DIVERSAS

Solicitante: CRESS - Conselho Regional de Serviço Social 21ª Região

Endereço: Rua Shoei Arakaki

A seguir são apresentadas as fotos tiradas durante a vistoria técnica realizada no dia 05/04/2022 no CRESS - Conselho Regional de Serviço Social, identificando e apontando as principais patologias encontradas na edificação (defeito de construção que compromete a durabilidade da estrutura em geral, além de desvalorizar o imóvel). A análise das fotos e prováveis causas das patologia encontradas, serão apresentadas na Seção 1.

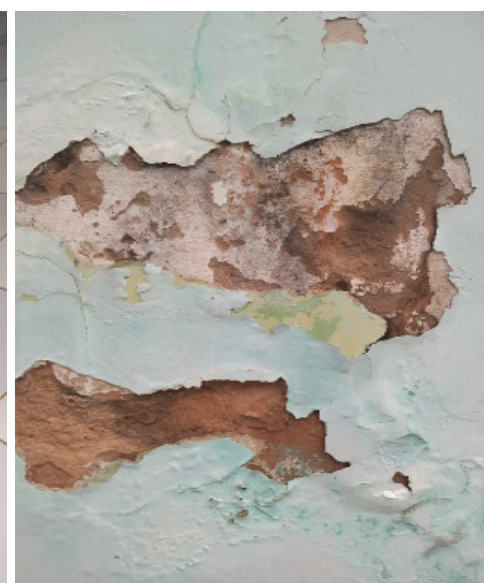
UMIDADE MOFO
