# LAUDO TÉCNICO DE VISTORIA E AVALIAÇÃO - EDIFICAÇÕES DIVERSAS

Solicitante: CRESS - Conselho Regional de Serviço Social 21ª Região

Endereço: Rua Shoei Arakaki

A seguir são apresentadas as fotos tiradas durante a vistoria técnica realizada no dia 05/04/2022 no CRESS - Conselho Regional de Serviço Social, identificando e apontando as principais patologias encontradas na edificação (defeito de construção que compromete a durabilidade da estrutura em geral, além de desvalorizar o imóvel). A análise das fotos e prováveis causas das patologia encontradas, serão apresentadas na Seção 1.

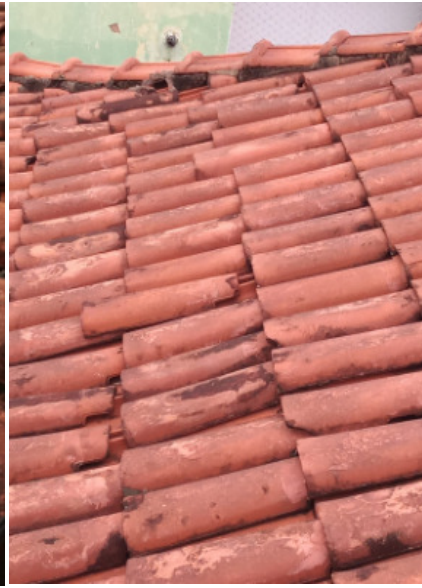
TELHA QUEBRADA

\_ Telhado - Foi relatado que há grande incidência e recorrência de infiltrações de água em dias de chuva ocasionando transtornos na rotina desta autarquia, apresentando uma grande quantidade de telhas quebradas, causando assim a deterioração do madeiramento da estrutura do telhado. Uma vez que, essas infiltrações ocorrem praticamente durante todo o ano, em dias de grande incidência de chuva, momentos em que os elementos envolvidos, encontram-se em estado precário de conservação.

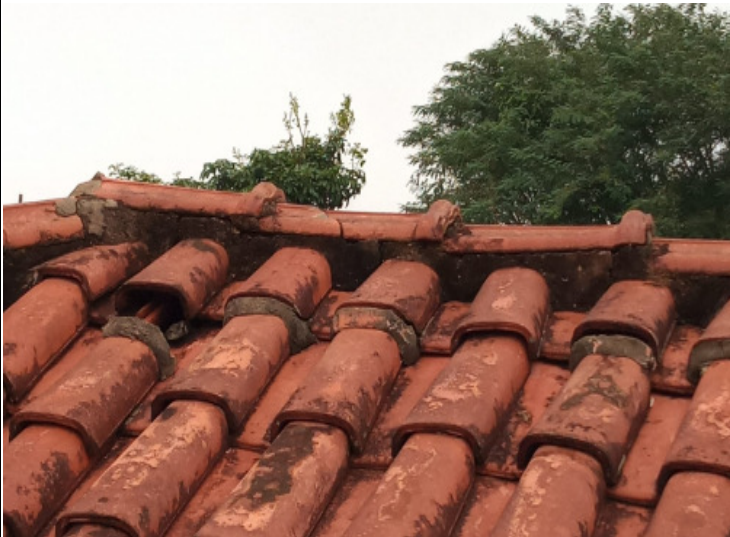
TELHA SOLTA/QUEBRADA

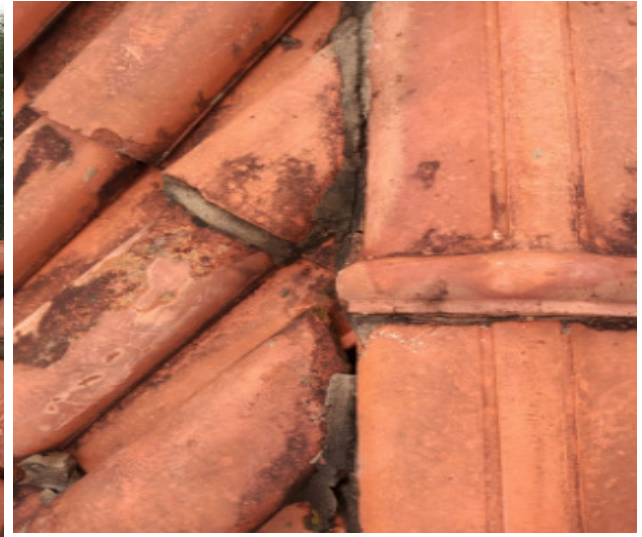
TELHA SOLTA/QUEBRADA

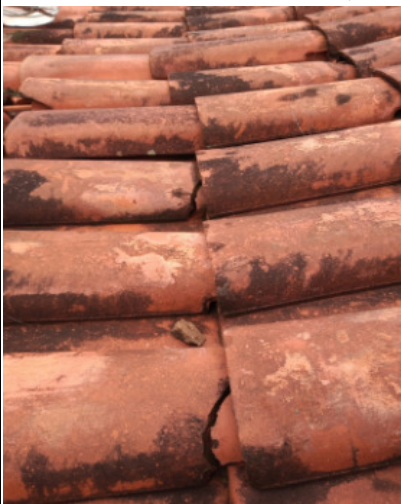
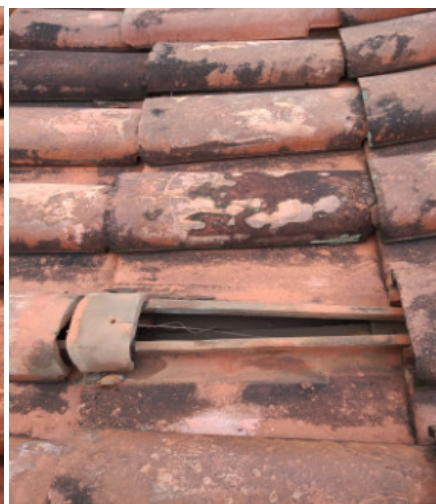
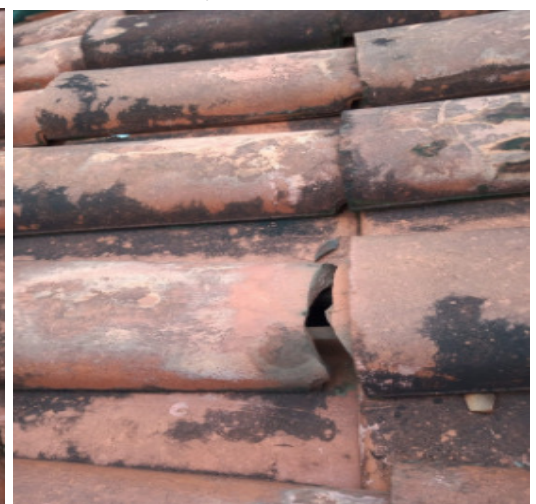
TELHA QUEBRADA/AUSENCIA DE TELHA

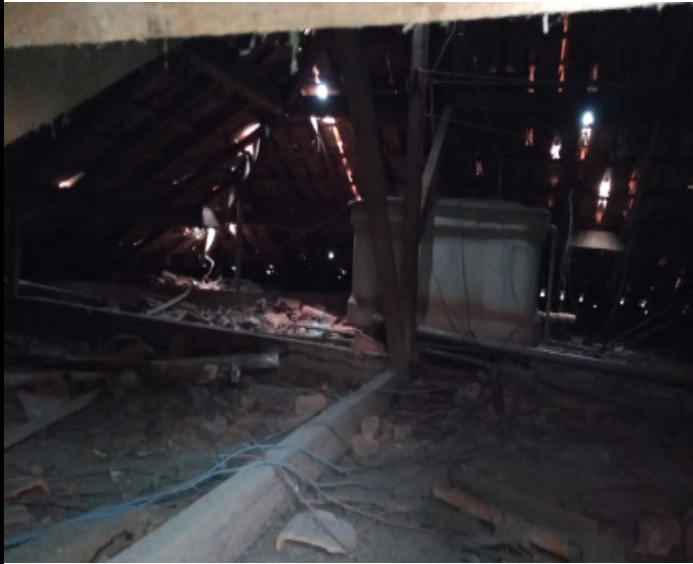
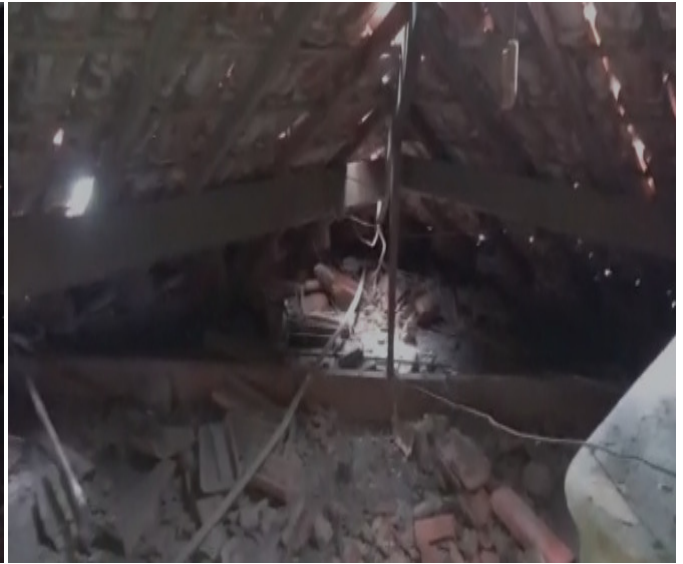
TELHA QUEBRADA/AUSENCIA DE TELHA

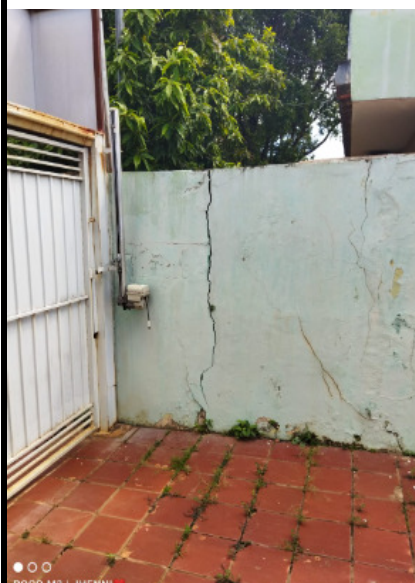
MURO COM RACHADURA

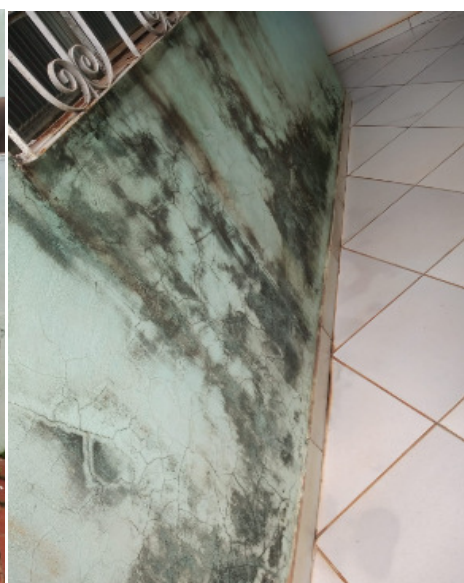
UMIDADE MOFO

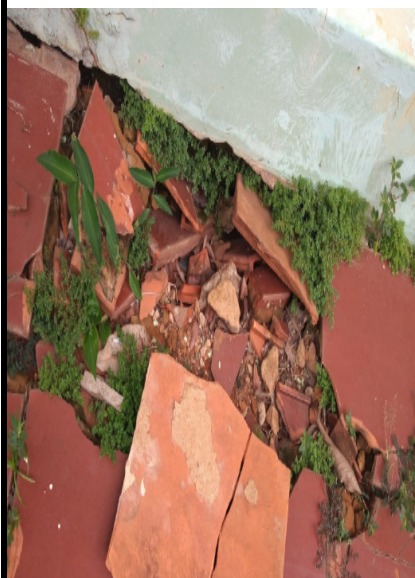
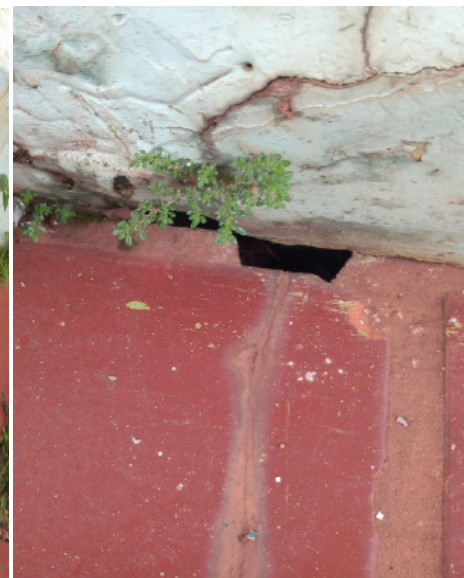
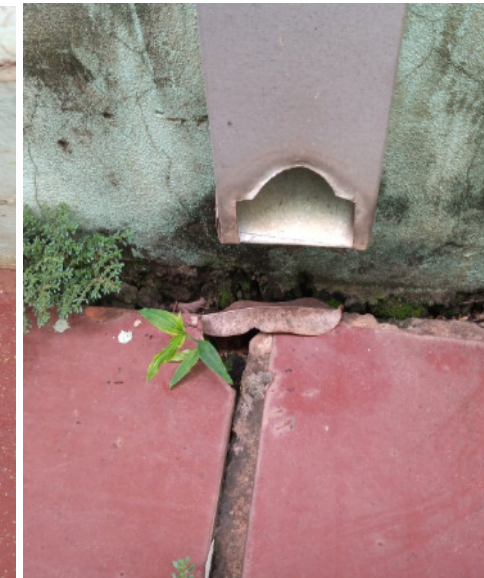
REBOCO DESAGREGANDO
